大藤峡水利枢纽工程 枢纽水土保持设施验收报告

建设单位：广西大藤峡水利枢纽开发有限责任公司

编制单位：长江水利委员会长江流域水土保持监测中心站

2023年10月

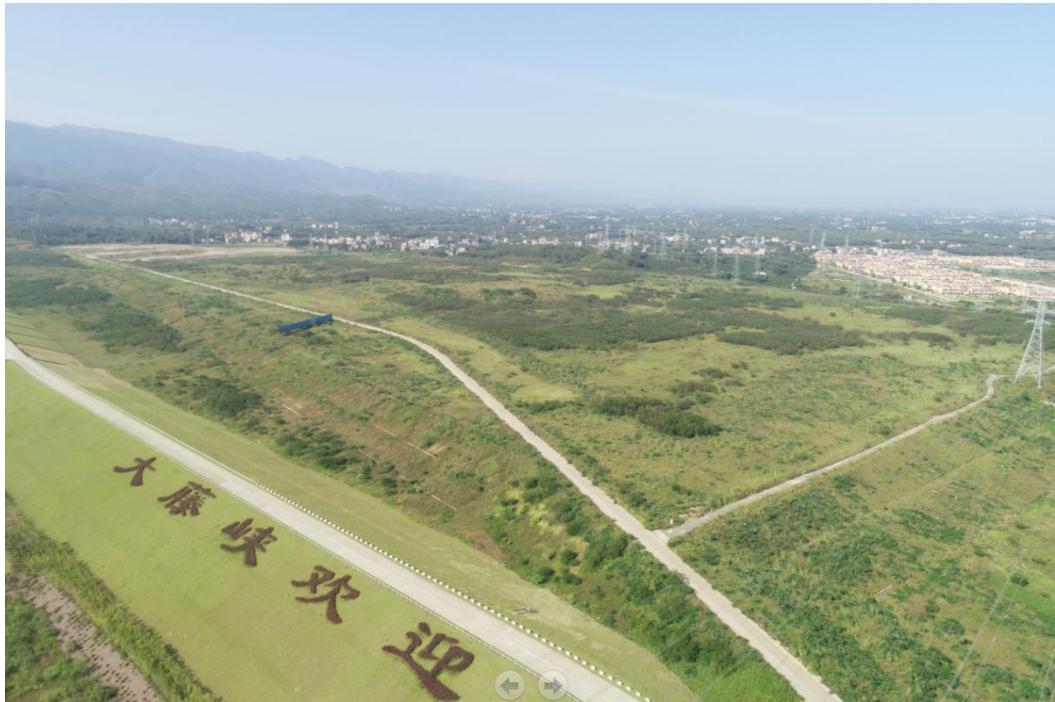
图 3.2-1 弃渣场航拍影像 (2023 年 10 月)

渣场名称	位置	类型	渣场级别	最大堆渣高度 (m)	渣场面积 (hm ²)	设计渣量 (万 m ³)	实际弃渣 (万 m ³)
左岸弃渣场	下坝址黔江副坝和船闸的东北侧	平地型	I	20.21	128.35	3421.58	2009.67

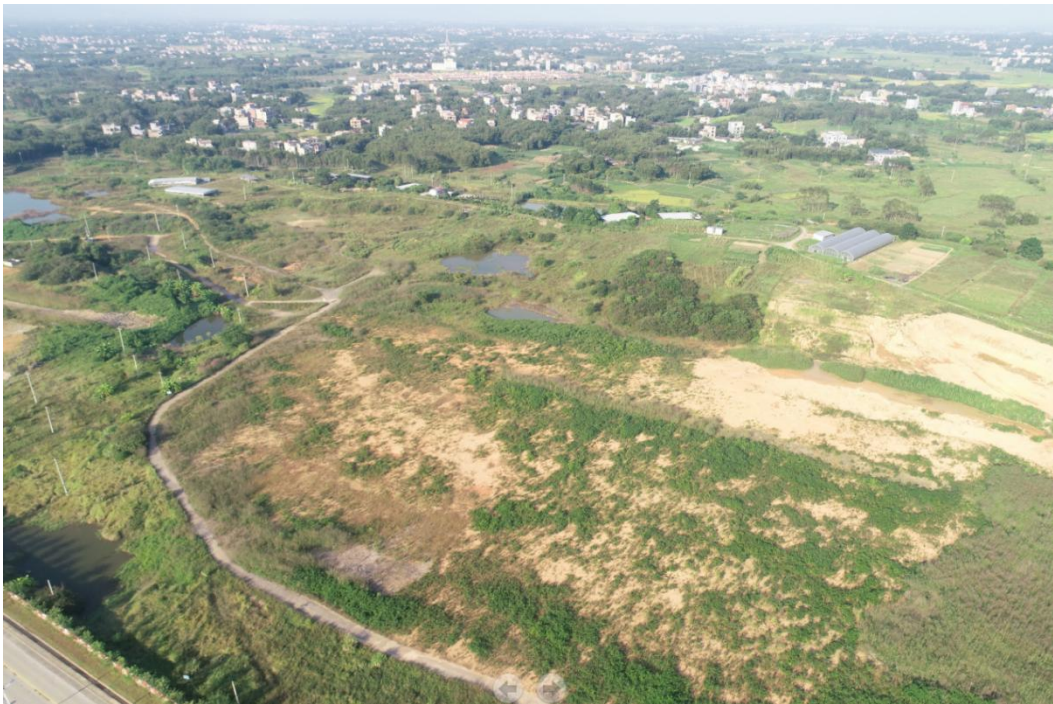
图 3.2-1 左岸表土堆存场现状(2023 年 10 月)

表土堆存场实际水土保持防治措施体系为:沿坡脚一圈跟进编织袋装土拦挡,坡面进行了分级处理,整体开展了撒播草籽临时绿化,起到了较好的表土防护效果。
