# 大藤峡水利枢纽工程 枢纽水土保持监测总结报告

大藤峡水利枢纽工程  
枢纽水土保持监测总结报告

建设单位： 广西大藤峡水利枢纽开发有限责任公司

监测单位： 珠江水利委员会珠江流域水土保持监测中心站

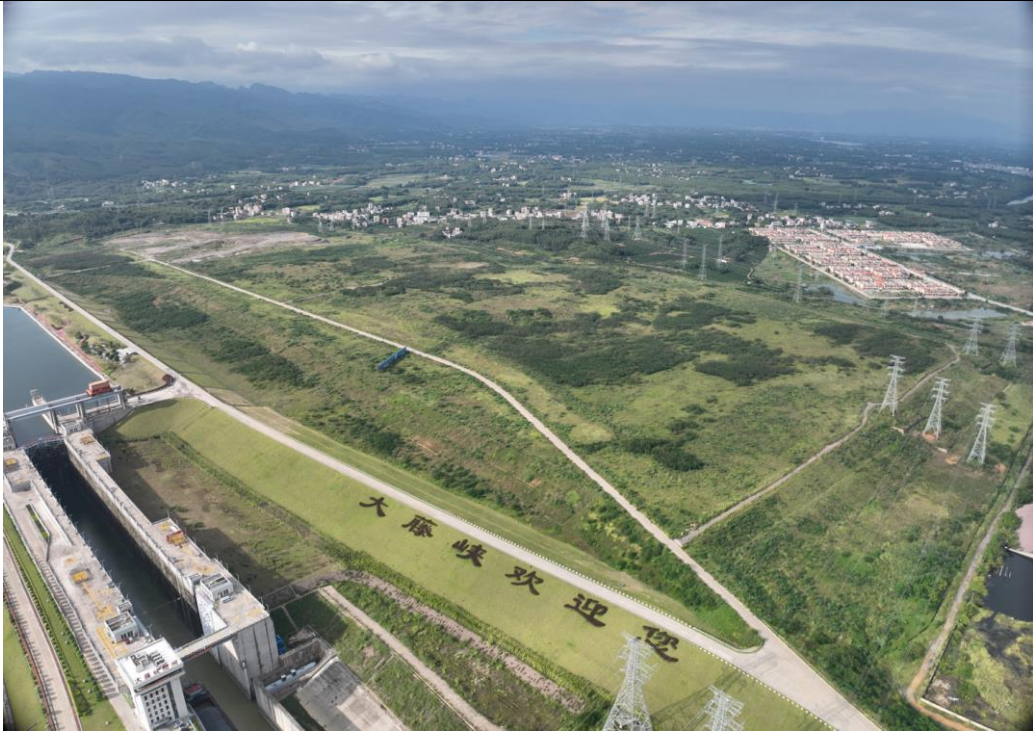
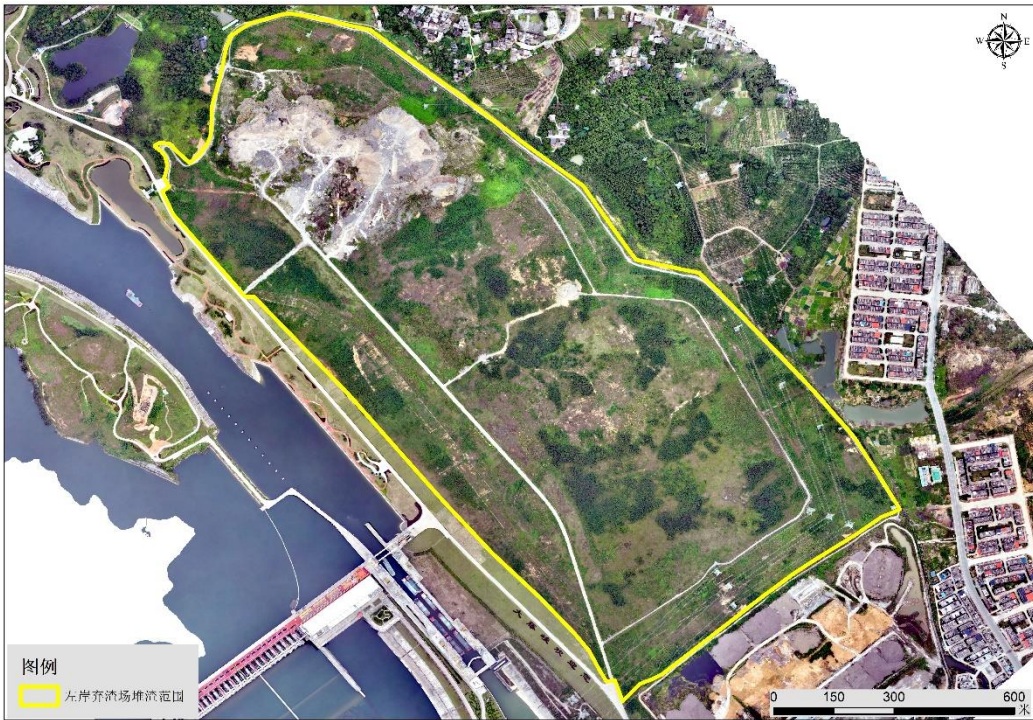
图 3-2 左岸弃渣场无人机遥感现状图

左岸弃渣场水土流失防治体系由工程措施、植物措施和临时植物措施组成。其中工程措施包括表土剥离、修坡整形、挡渣墙、截排水沟、排水盲沟、渣顶复垦等，植物措施主要有马道及小平台栽植乔灌木、边坡栽植花灌木并种灌草护坡等，临时措施包括临时种草防护等。

序号	渣场名称	坐标	类型	渣场级别	最大堆渣高度 (m)	面积 ( $hm^2$ )	设计弃渣 (万 $m^3$ )	实际弃渣 (万 $m^3$ )
1	左岸弃渣场	110°02'38.3919" 23°27'54.7728"	平地型	I	20.21	128.35	3421.58	2009.67

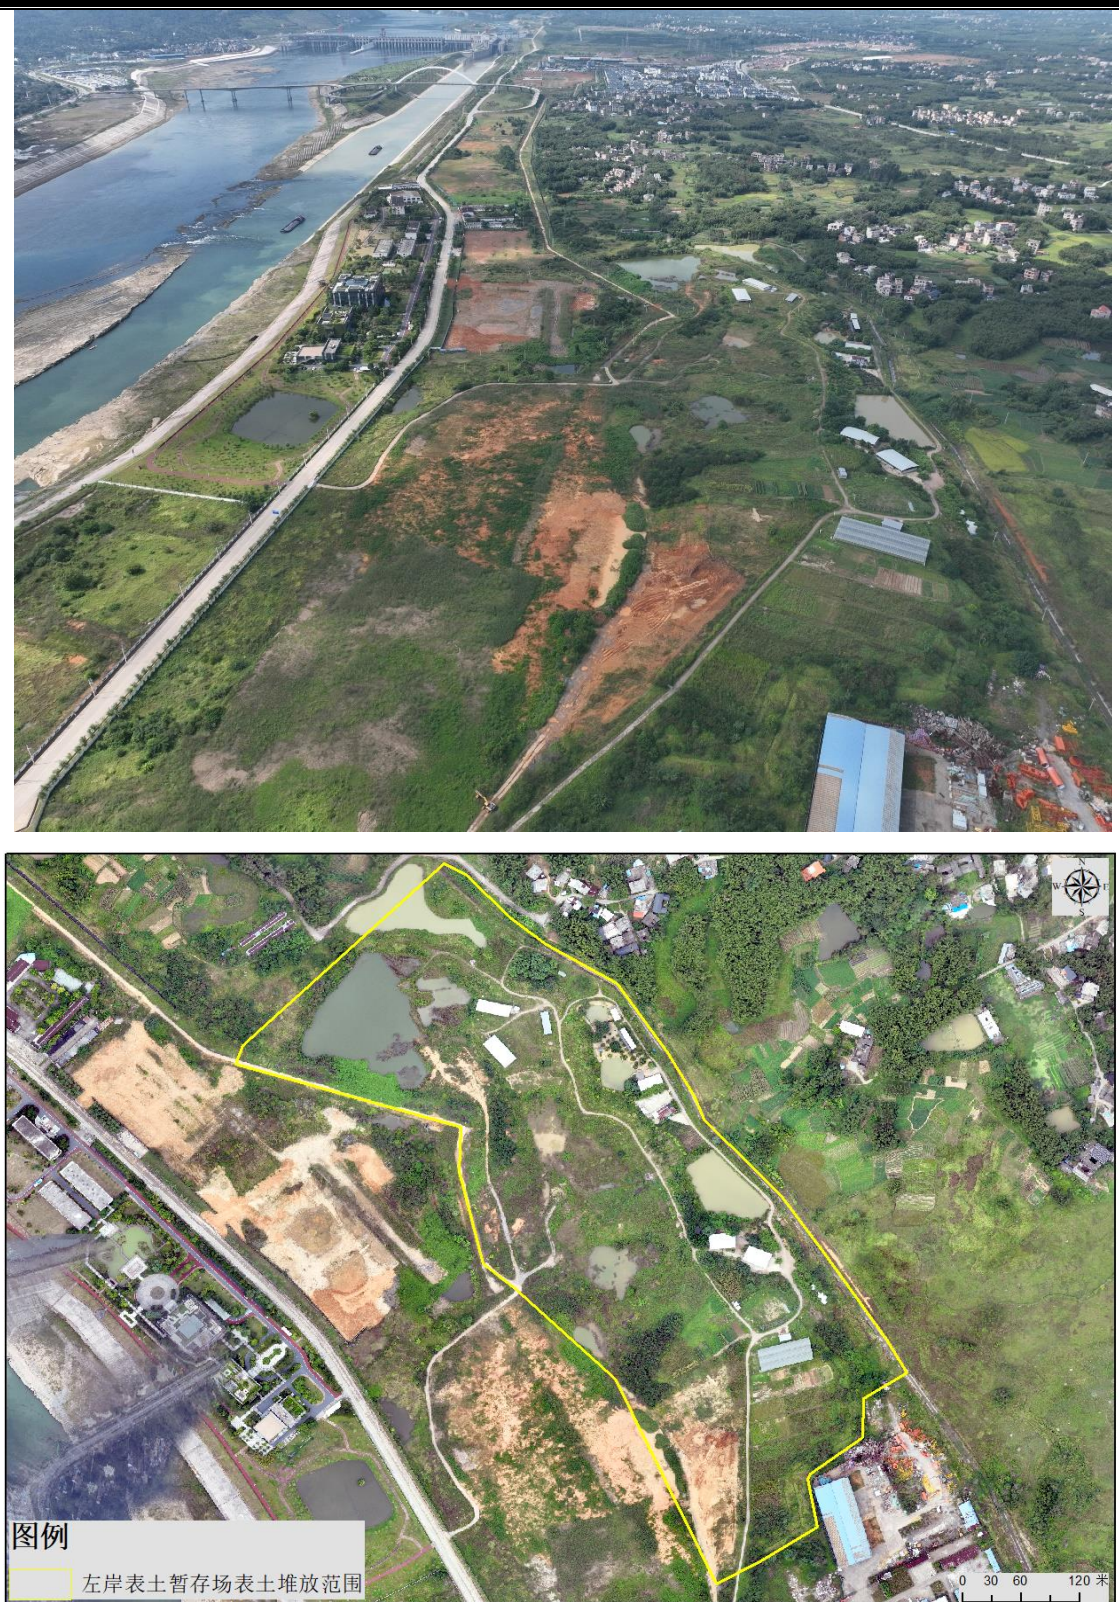
图 3-3 左岸表土堆存场无人机遥感现状图

为确保剥离表土在整个施工过程中得到妥善保存，在左岸施工生产生活区南侧专门划定表土堆存区域，用于存放原计划堆存在左岸弃渣场的表土，用于南木江副坝、船闸、鱼道、左岸施工区和左岸弃渣场等部位的绿化和复耕。

左岸表土暂存场实施动态管理，根据监测，该表土场历史暂存表土最大值约为 145.53 万 m<sup>3</sup>，经回采利用后，剩余部分表土，根据《大藤峡水利枢纽工程建设项目土地复垦方案》，剩余表土将全部用于枢纽部分后期移民专业的土地复垦回填。

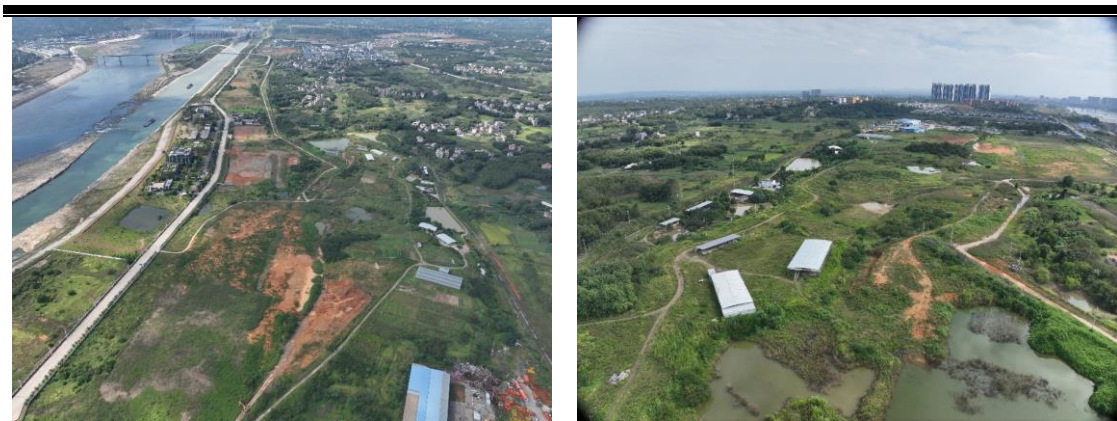
左岸表土暂存场现状

枢纽部分共剥离表土 165.53 万  $m^3$ ，堆放于大坝左岸表土堆放场。施工完毕后，对剥离的表土进行回采利用，用于工程永久占地以及临时占地范围内的绿化和土地复耕。目前已回采利用表土 88.58 万  $m^3$ ，其余表土将根据地方国土部门复耕要求，继续回填至复耕移交区域。目前，剩余表土已集中堆放，并采取了临时拦挡、临时撒播草籽等临时防护措施，表土堆放区域已被植被覆盖，未见明显水土流失情况。
